OBJEKT:
Pflegeheim Dornbirn (A)

Senkrechtmarkisen

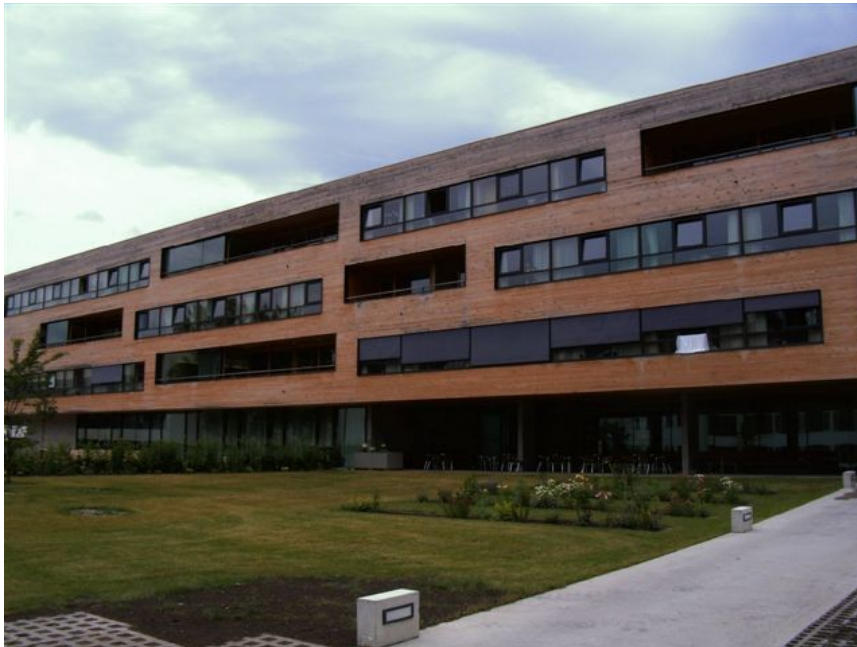
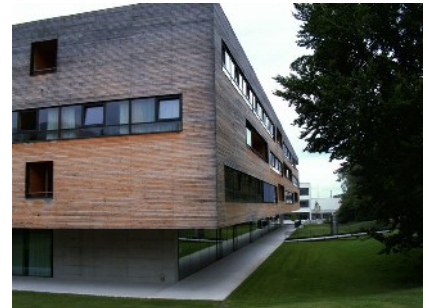
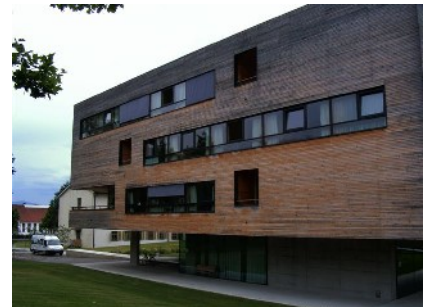
- ◆ **Beschreibung Anforderung / Problemstellung**
Sonnenschutz und Abdunklung für alle außenliegenden Fenster und Terrassen
- ◆ **Problemlösung und Vorteile**
170 Senkrechtmarkisen ohne Kasten, in die Holzfassade integriert, Pulverbeschichtung der Aluteile in Strukturlack wie die Fensterprofile
- ◆ **Eingesetztes Material**
Behang: schwer entflammables Beschattungsgewebe aus PES-Faser, Gewicht 245 g/m², fil-plus 2000 von Sattler
